Tunnel sous la Manche : incendie du 11 septembre 2008

Diagnostic des dommages du Génie Civil

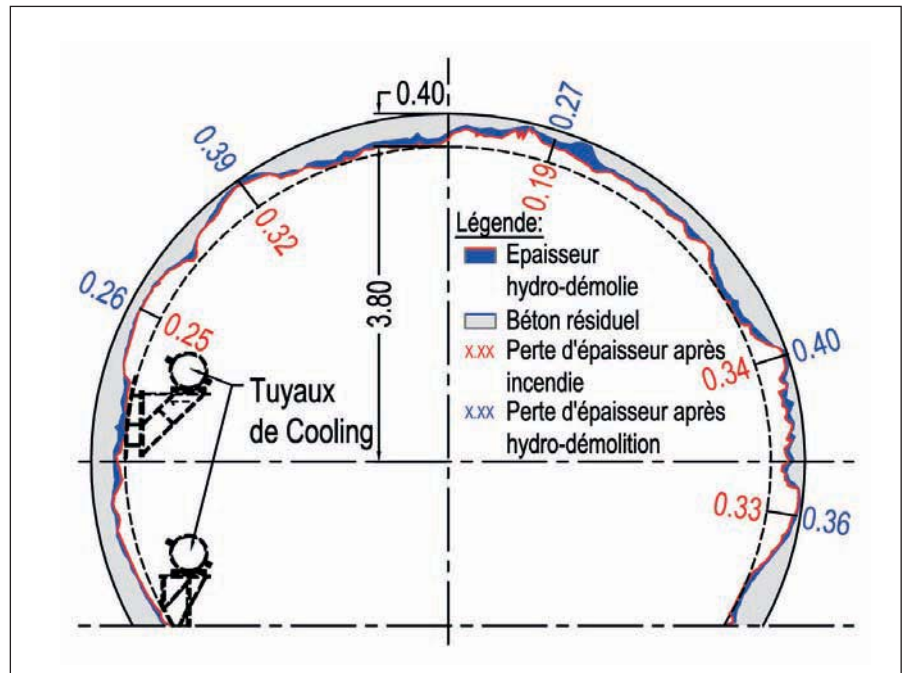
Les dommages apparents sont de même nature que ceux constatés en 1996 : perte d'épaisseur des voussoirs de soutènement, par écaillage du béton (fig. 2) ; les diminutions d'épaisseur sont plus accentuées qu'en 1996 et règnent sur une longueur du tunnel plus étendue (760 m au lieu de 500 m). Dans une zone particulièrement dégradée (une dizaine d'anneaux de 1,6 m de longueur chacun), l'épaisseur résiduelle moyenne de béton est de 5 à 10 cm à comparer avec les 40 cm d'origine ; localement, le béton a entièrement disparu ; on aperçoit même quelques cloches de moins de 1 m² de surface qui pénètrent dans la craie après disparition des 40 cm de béton armé et des 20 cm de mortier de bourrage (photo 1 prise après hydrodécapage du revêtement, montrant ces cloches).

Fig. 2 - Exemple de coupe transversale du tunnel Nord après incendie.

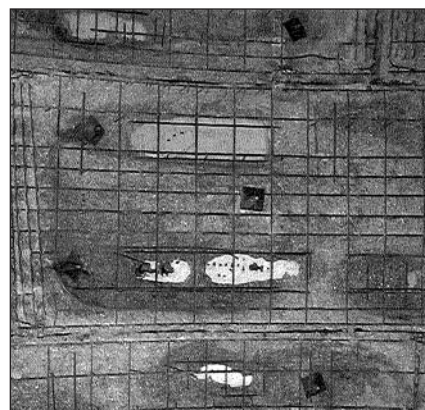
Photo 1 - Zones où l'on aperçoit le mortier de bourrage (gris peu granuleux) ou la craie (gris clair).

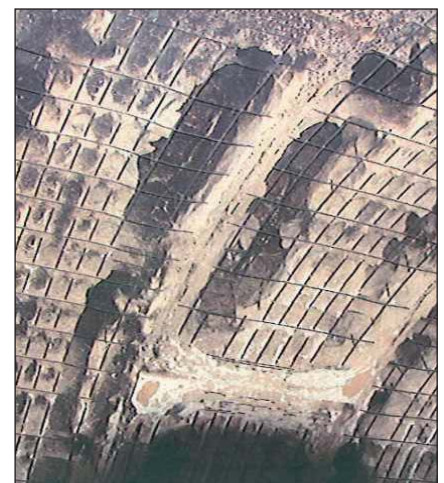
Photo 2 - Les pertes d'épaisseur du revêtement varient avec la densité des armatures.

Quelques venues d'eau apparaissent dans des joints entre anneaux de revêtement où le joint d'étanchéité en néoprène, entre voussoirs, a dû fondre. Le débit cumulé des venues d'eau sur la longueur endommagée du tunnel Nord, est inférieur à 1 l/s (il augmentera jusqu'à 2 à 3 l/s après réalisation de forages pour les boulons de sécurité et pour les drains définitifs, dans cette zone). Comme en 1996, on constate que, dans les zones à forte densité d'armatures (zones de frettage près des joints de voussoirs, zone centrale des voussoirs), la perte d'épaisseur du revêtement est bien moindre que dans les zones peu ferrallées (photo 2).

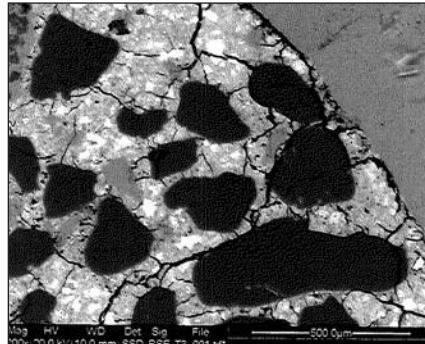
Photo 3 - Fissuration aux interfaces entre pâte de ciment et granulats à 300°C. Les grains de sable sont noirs. La pâte de ciment est claire.

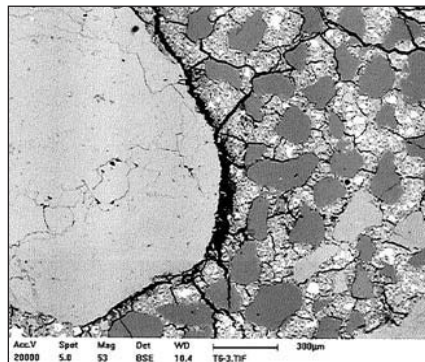
Photo 4 - Décohésion des zones de transition entre ciment et granulats à 600°C. La grosse tâche claire, à gauche est un grain de sable.

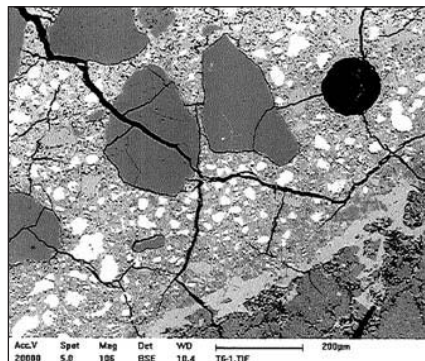
Photo 5 - Fissuration des granulats à 600°C. Les grandes tâches gris foncé sont des grains de sable fin.

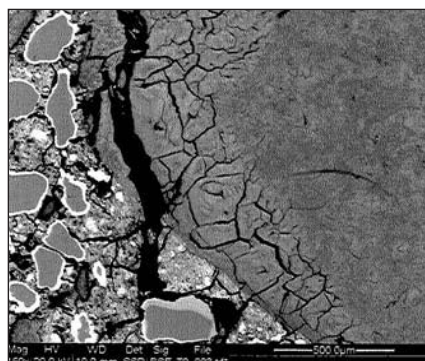
Photo 6 - Fissuration des grains de calcite du fait de la décarbonatation à 900°C. La moitié droite de la photo représente un grain de sable fissuré.

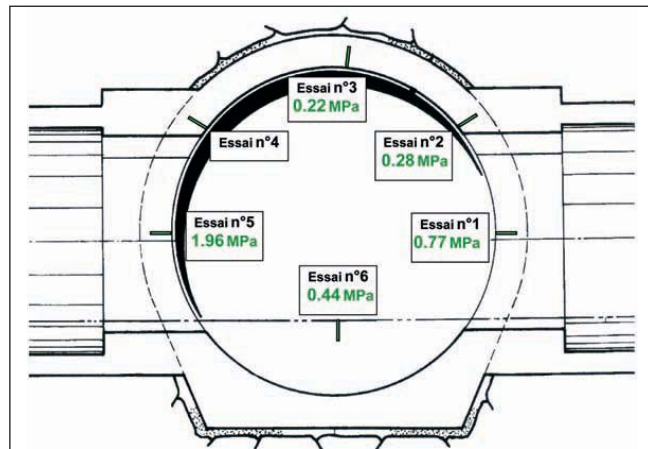
La partie la plus endommagée du revêtement du tunnel ferroviaire Nord se trouvant au droit de la station de pompage, on pouvait craindre un accroissement des contraintes dans les revêtements de cette dernière ; on a vérifié, par essais au vérin plat, les contraintes dans le revêtement de la galerie de la station de pompage, la plus voisine du tunnel Nord. Les essais ont été réalisés par EN-OM-FRA. Sur les 9 sections testées, seules 2 ont donné des contraintes de 2 MPa, les autres ayant donné 1 MPa ou moins (fig. 4 et 5).

Fig. 4 - Mesure des contraintes au vérin plat dans la station de pompage (galerie des équipements Nord).

Ces très faibles contraintes nous éclairent sur les raisons pour lesquelles aucune fissure nouvelle ou éclatement n'ont été constatés après l'incendie. Elles ne peuvent s'expliquer que par le fait que ce revêtement ne s'est pas mis en charge depuis la construction : ou bien l'excavation est stable par elle-même, ou bien le soutènement provisoire, constitué de béton projeté et de boulons Swellex, est toujours actif et suffisant pour éviter au revêtement définitif, coulé en place, de se mettre en charge, même après l'incendie.

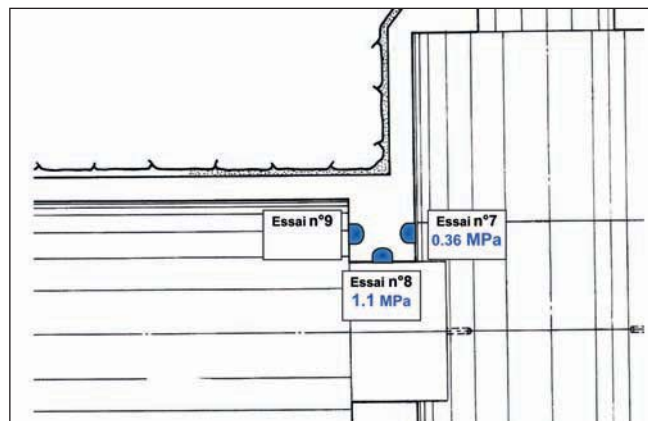
Fig. 5 - Mesure des contraintes au vérin plat (angle rameau avec galerie de W3).

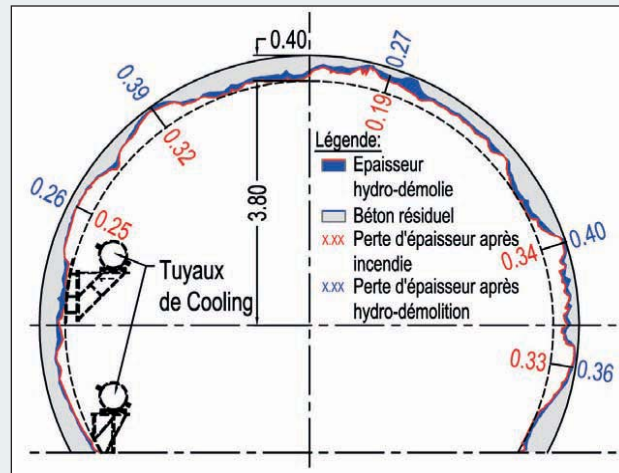
Lining damage looked similar to that seen in the 1996 fire: loss of concrete thickness from the pre-cast segments due to concrete spalling (Fig. 2 - Typical North tunnel cross-section after the fire); loss of thickness was greater than in 1996 and is visible along a longer length of tunnel (760 m compared to 500 m). In one particularly damaged area (10 consecutive rings each 1.6 m long) the average residual thickness of concrete was 5 to 10 cm, compared to the original thickness of 40 cm; in places, no concrete remained. We could even see small caverns covering an area of less than 1 m², where the chalk marl was visible after the disappearance of 40 cm of reinforced concrete and 20 cm of grouted mortar (Picture 1 taken after the removal of a few centimetres of damaged concrete lining by hydro-demolition, showing these caverns - Places where grouted mortar (even grey) or chalk (light grey) can be seen).

Fig. 2 - Typical tunnel North cross-section after fire

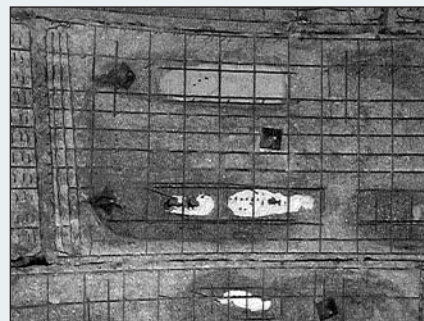
Picture 1 - Places where grouted mortar (even grey) or chalk (light grey) can be seen

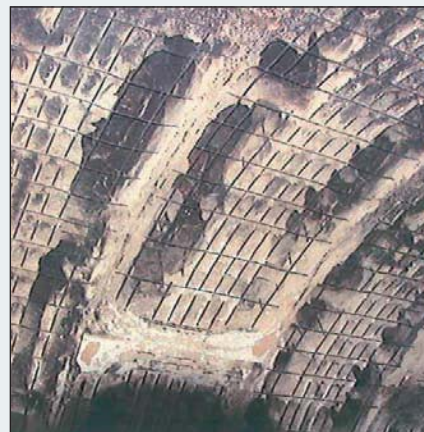
As in the 1996 fire, we can see that the loss of concrete in lining areas including a high density of steel reinforcements (areas close to the joints between segments or areas in the central part of segments) is much lower than in lining areas including few steel reinforcements.

Picture 2 - Lining loss of thickness vary according to reinforcement density

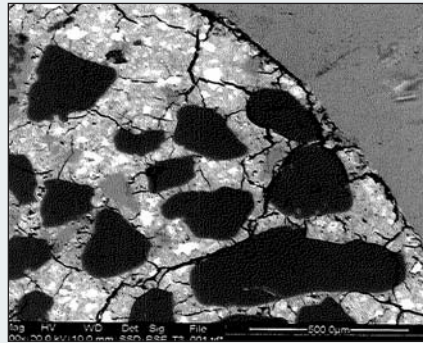
Picture 3 - Cracking at interfaces between cement paste and aggregates at 300° C. Fine sand grains are black; cement paste is light grey.

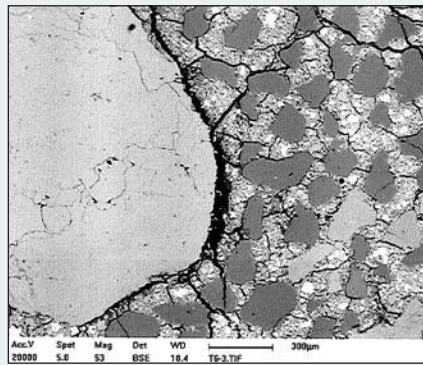
Picture 4 - Decohesion of transition zones between cement and aggregates at 600° C. The large grey stain on the left-hand side is a sand grain.

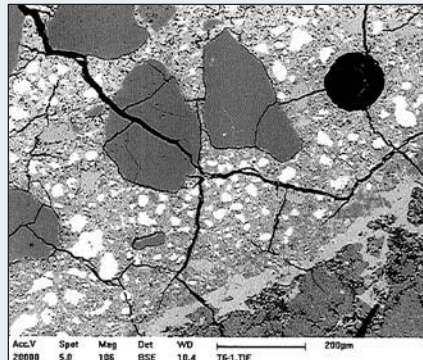
Picture 5 - Aggregate cracking at 600° C. The large dark grey stains are fine sand grains.

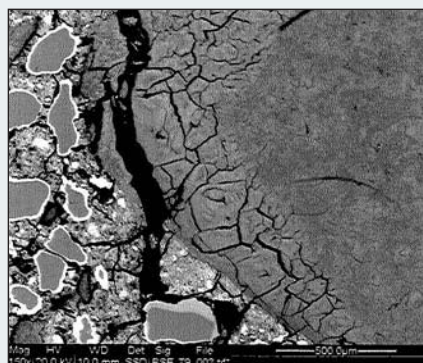
Picture 6 - Calcite grain cracking due to decarbonisation at 900° C. One cracked sand grain on the right-hand side of the photo.

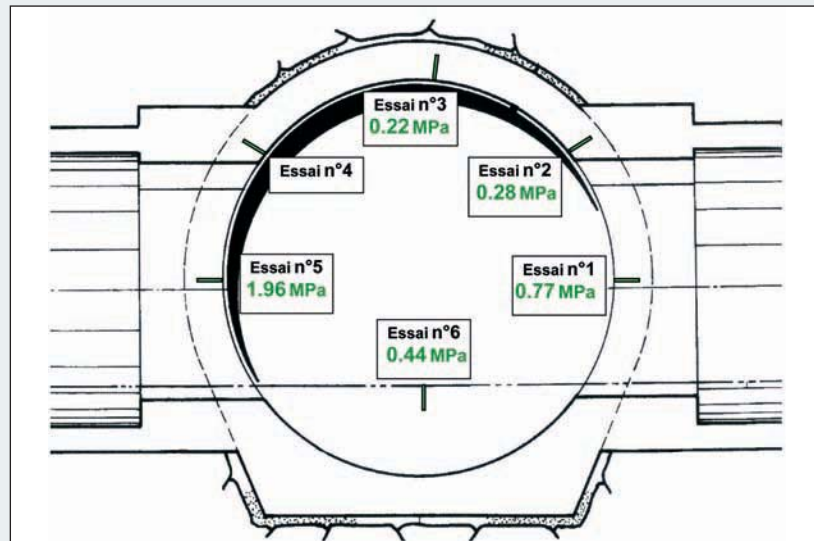
The most damaged area of the North running tunnel is located in front of pumping station W3; an increase in stresses in the concrete lining of W3 galleries might be feared. These stresses have been checked by flat jack tests in slots sawed into the lining of the gallery closest to the tunnel (the northern M-E equipment gallery). The tests were performed by EN-OM-FRA. Nine slots were tested: on 2 of them the stresses were 2 MPa; on the 7 others stresses were less than 1 MPa (fig. 4 and fig. 5). These very low stresses explain why no damage or cracks were visible on this lining after the fire. The only explanations we could find for this situation are as follows:

Fig. 4 - Stress measurement by flat jack in the pumping station W3: Fixed equipment North gallery.

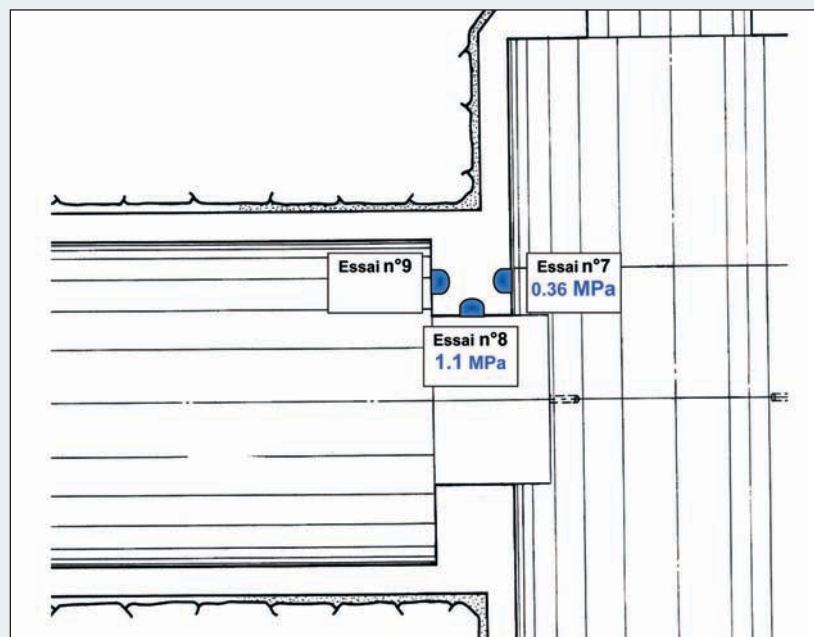
Fig. 5 - Stress measurement by flat jack in W3: corner between gallery and cross passage.
