Tunnel sous la Manche : incendie du 11 septembre 2008

Diagnostic des dommages du Génie Civil

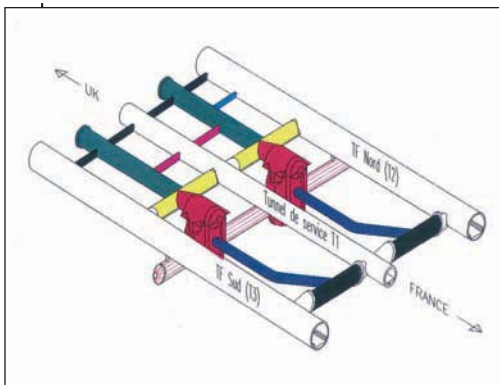
Fig 1 - Station de pompage W3.

L'incendie s'est produit dans une zone où le niveau de la voie ferrée est à près de 100 m sous le niveau de la mer, où le tunnel a une couverture en calotte de 60 m (constituée de craie), et où plusieurs failles, dans la craie bleue, avaient amené, au cours de la construction, des venues d'eau importantes dans le tunnelier (jusqu'à 45 l/s). La longueur totale de génie civil endommagé étant de l'ordre de 760 m, on trouve, sur une longueur de 200 m, en plus des 3 tunnels parallèles (tunnel de service et tunnels ferroviaires Nord et Sud), 2 autres galeries parallèles aux tunnels et intercalées entre eux, utilisées pour la station de pompage W3 (albraques de secours et galeries des équipements Nord et Sud – fig. 1).

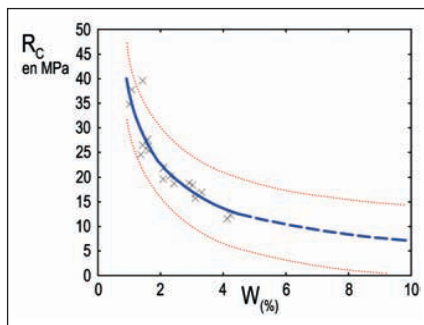
Fig. 3 - Variation du Rc de la craie avec w (teneur en eau) selon essais du CETE de Lyon.

- la craie de cette zone du tunnel est extrêmement sensible à la valeur de la teneur en eau et cette dernière varie très vite dès que l'échantillon n'est pas protégé par un emballage étanche. Le CETE de Lyon a ainsi déterminé que :
 - lorsque la teneur en eau passe de 1 % à 4 %, la résistance à la compression passe de 40 à 13 MPa et le module d'Young de 15 à 6 GPa (fig. 3),
 - une éprouvette de 75 mm de diamètre, de

1,5 kg, sortie de son emballage et laissée à l'air libre en laboratoire, perd 4 % de sa masse en 48 heures, c'est-à-dire que si sa teneur en eau initiale est de 8 %, elle passe à 3,7 % en 48 heures.

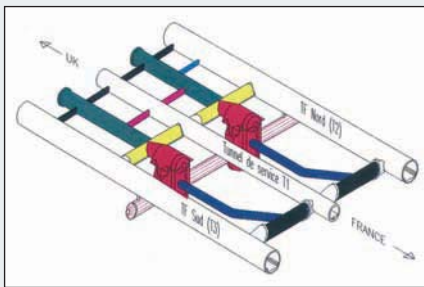
Fig. 1 - Pumping station W3

The total length of tunnel where civil work damage was significant was 760 m. In this area, in addition to the 3 tubes (1 service tunnel + 2 running tunnels), we find along a length of 200 m, 2 additional parallel galleries forming part of pumping station W3, placed in between the 3 ordinary tubes (safety sumps and M-E equipment galleries – Fig 1 - Pumping station W3).

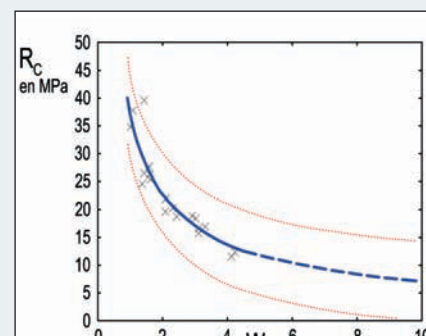
Fig. 3 - Variation of chalk R_c versus W (water content) according to laboratory tests by Lyon CETE.

- When the water content varies from 1% to 4% compression strength varies from 40 MPa to 13 MPa and the Young modulus from 15,000 MPa down to 6,000 MPa (fig. 3),

- a core 75 mm in diameter, weighing 1.5 kg, when taken out of its package and left without protection in the laboratory for 48 hours, loses 4% of its initial weight, i.e. its water content falls from 8% to 3.7% in 48 hours.
